**Relatório de Ensaio
AFK0611/19
Revisão 01**

**RELATÓRIO TÉCNICO DE ENSAIO DE SISTEMA DE RETENÇÃO
DAS MACAS UTILIZADAS EM AMBULÂNCIAS.**

RELATÓRIO DE ENSAIO Nº 1 039 632-203

ENSAIO DE ANCORAGEM DE CINTO DE SEGURANÇA

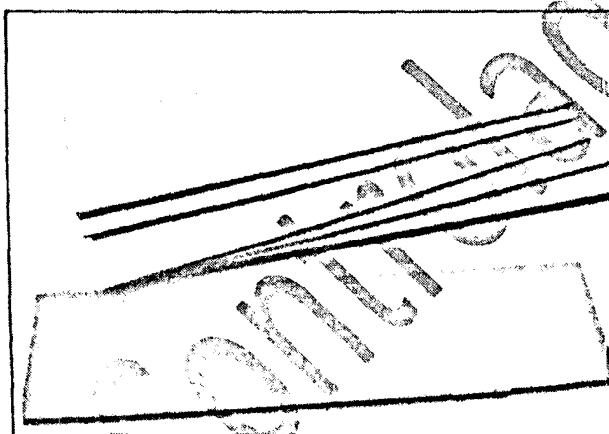
Figura 1 - Imagem da Amostra AFK191328.

A amostra enviada pelo cliente foi identificada pela AFINKO de acordo com a Tabela 1. Na Figura 1 pode ser observada uma imagem da amostra como recebida.

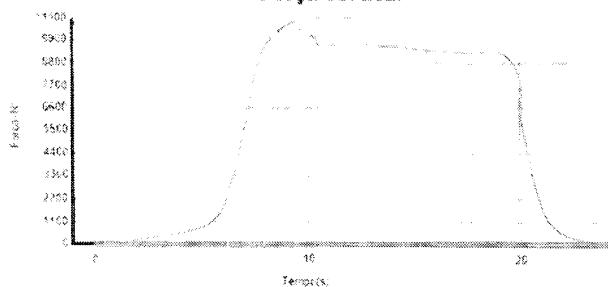
Força vertical

Sentido	Força especificada (N)	Força atingida (N)
Vertical	9.810	10.915
Lateral	9.810	9.970
Longitudinal	9.810	9.870

Conclusão: Como mostrado nos gráficos das cargas aplicadas, o sistema de retenção da maca apresentou deformações no conjunto, porém resistiu ao carregamento especificado pela norma durante os testes vertical, lateral e longitudinal sem que houvesse ruptura.

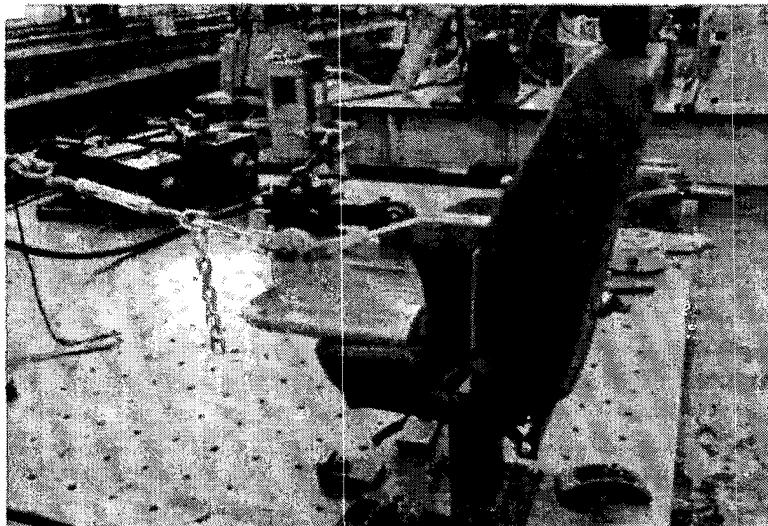
Foto A.1 – Montagem do ensaio

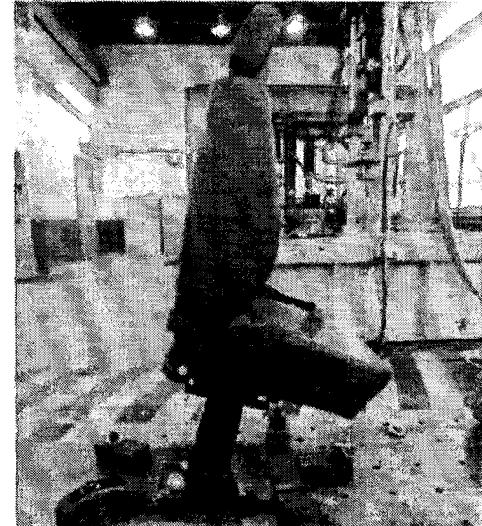
Foto A.2 – Deformação da base.

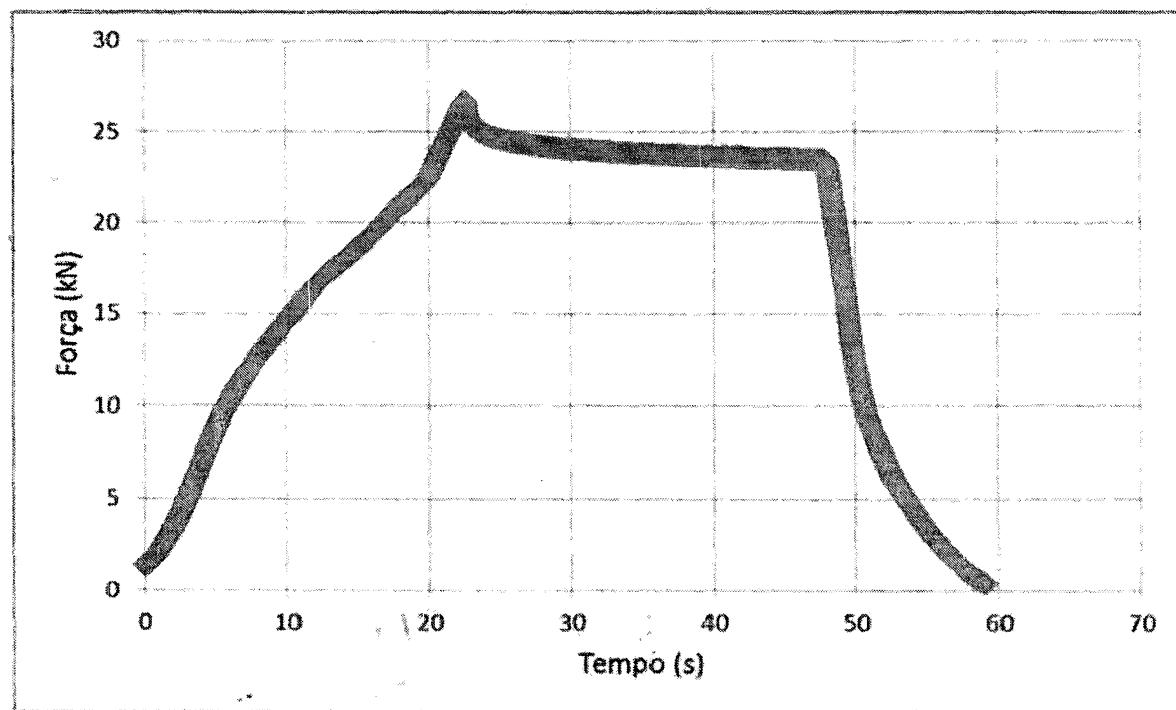
Figura A.1 – Gráfico da força aplicada.

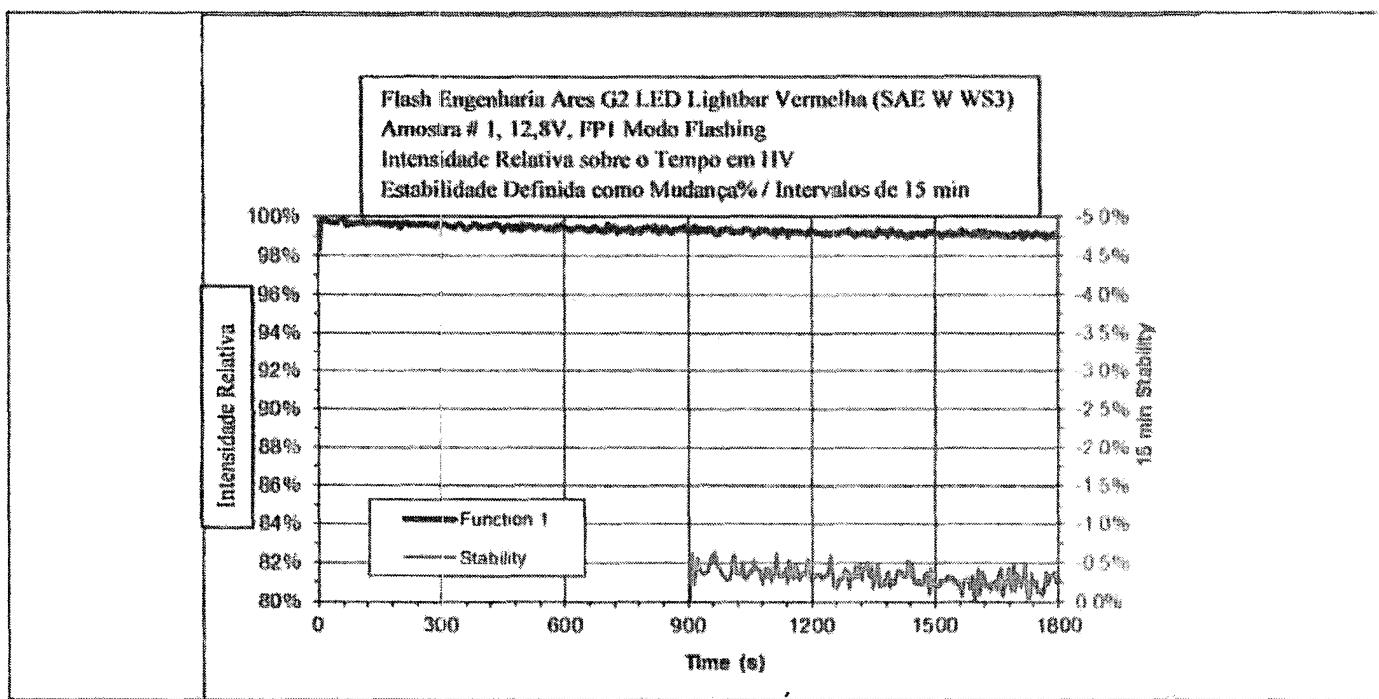
Alcançou estabilidade de 3% em estabilização de 30 minutos.

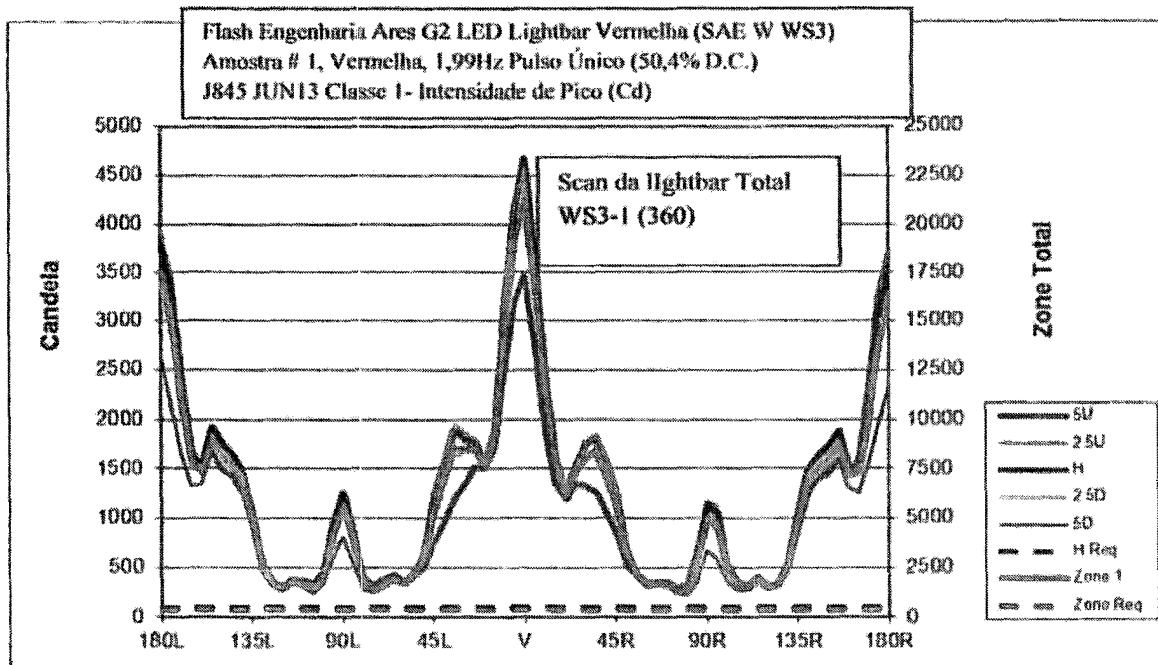
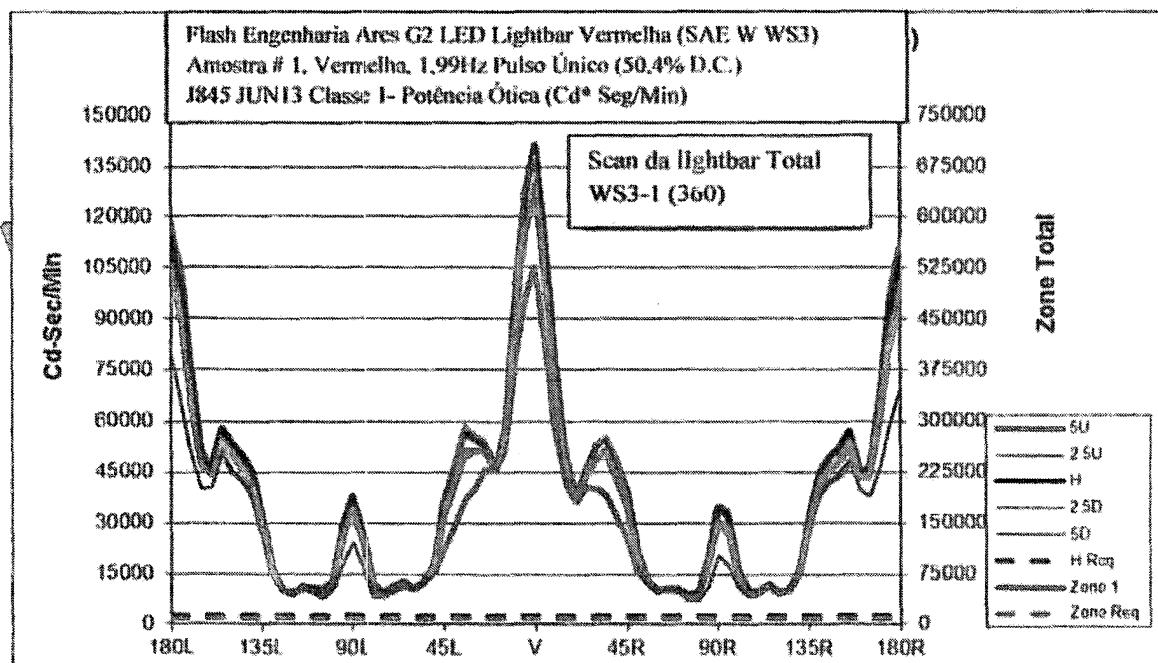
A amostra atende aos requisitos do teste vermelho Classe 1 em todos os pontos de cobertura total.

Tensão de Fornecimento: 12,80V após warmup de estabilização de 30 minutos conforme SAE J845.

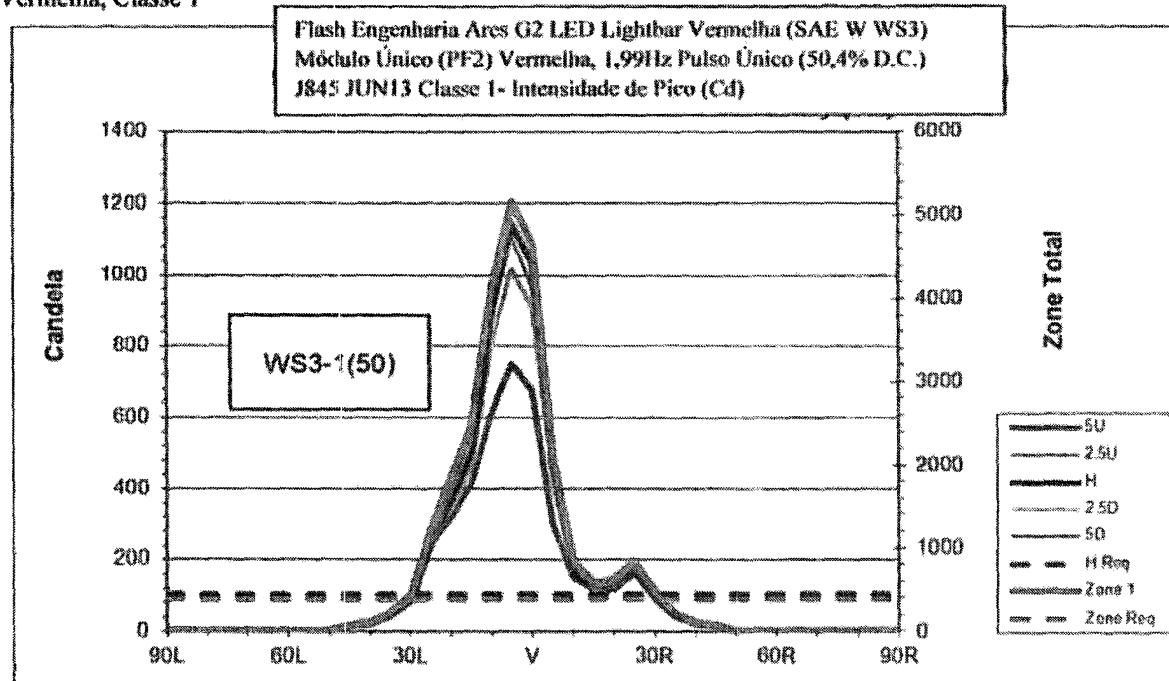
Flash Engenharia Ares G2 LED Lightbar Vermelha (SAE W WS3)
 Módulo Único (PF2) Vermelha, 1,99Hz Pulso Único (50,4% D.C.)
 J845 JUN13 Classe 1- Intensidade de Pico (Cd)

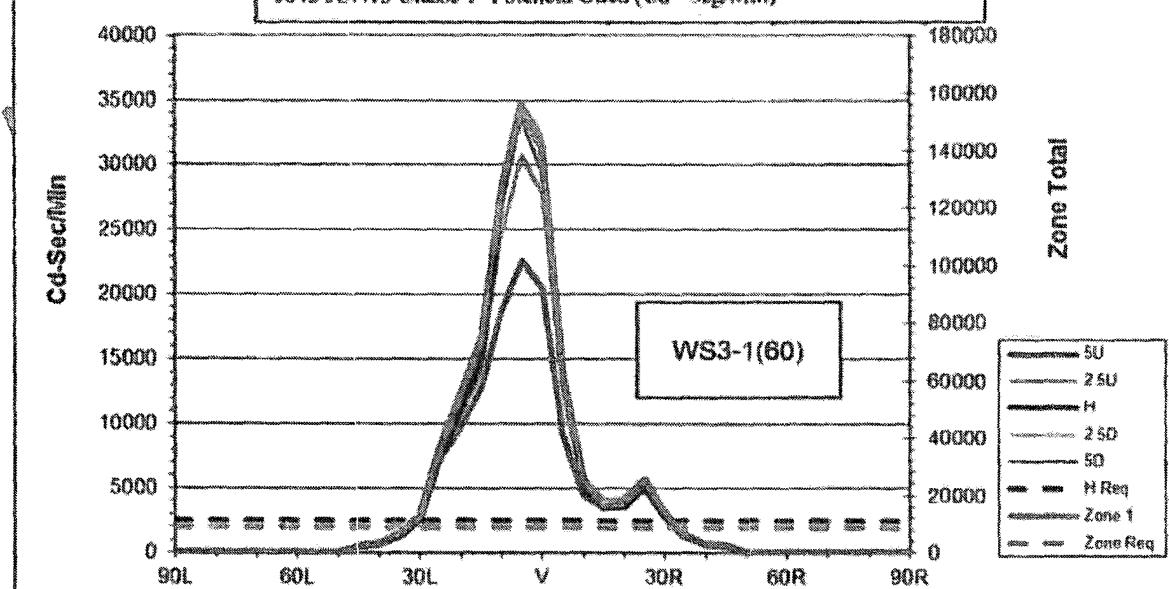
Flash Engenharia Ares G2 LED Lightbar Vermelha (SAE W WS3)
 Módulo Único (PF2) Vermelha, 1,99Hz Pulso Único (50,4% D.C.)
 J845 JUN13 Classe 1- Potência Ótica (Cd* Seg/Min)

A amostra atende aos requisitos do teste vermelho Classe 1 com difusão de 50°. Tensão de Fornecimento: 12,80V após warmup de estabilização de 30 minutos conforme SAE J845. Lightbar montada em nível e girada em 11° para deixar o módulo perpendicular ao HV.

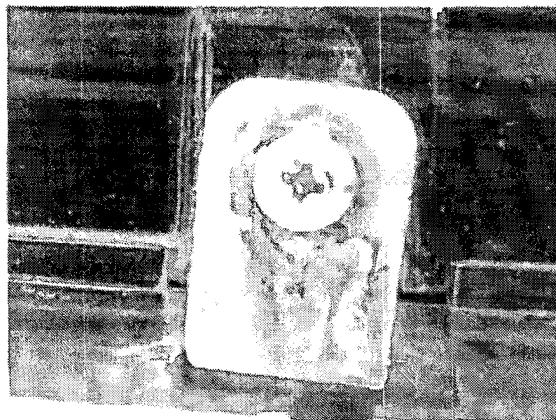
Amostra sujeita a solução embaçante de NaCl 5% de ASTM B117 em 10 períodos de 23 horas de exposição seguidos de um período de secagem de 1 hora. Corrosão que não pudesse atender aos requisitos necessários não foi observada.

ligeiras manchas de ferrugem nos
parafusos de montagem da lente

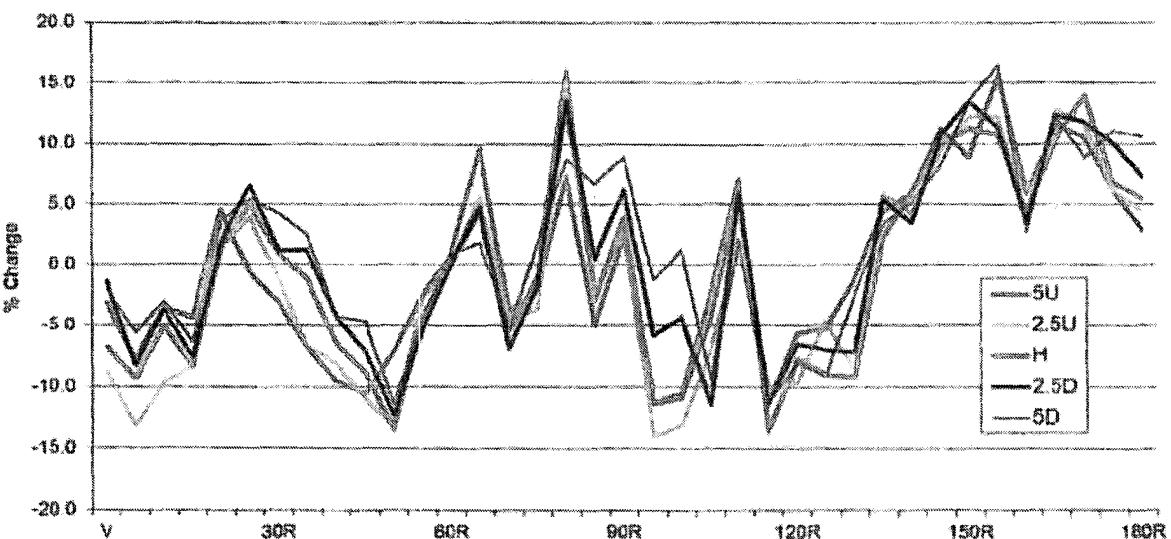
Flash Engenharia Ares G2 LED Lightbar Vermelha (SAE W WS3)
 Amostra #1, Vermelha, 1,99Hz Pulso Único (50,4% D.C.)
 Mudança % Resistência Química J575 – Cd* Seg

Os valores fotométricos medidos após o teste de resistência química não variaram mais que $\pm 20\%$ em relação aos valores correspondentes medidos antes do teste.

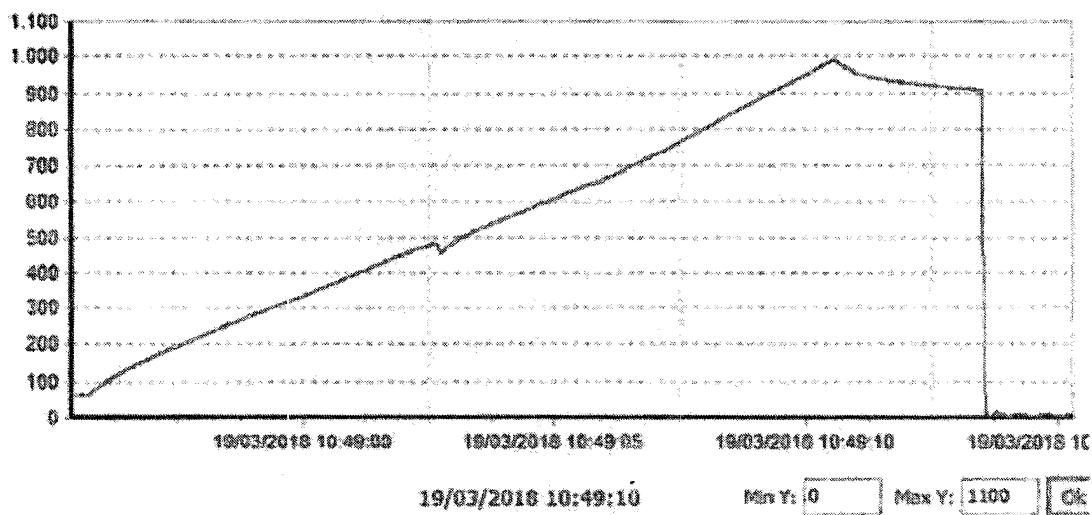
CINTO 2 PONTOS SEM RETRATOR COM FIXAÇÃO NO BANCO DE VEÍCULO DA CATEGORIA M1 E SENTIDO CONTRA-MARCHA			
Posição	Força especificada (kgf.)	Força Atingida (kgf.)	Condição das ancoragens
1	Acima de 901,77	987,80	Aprovado

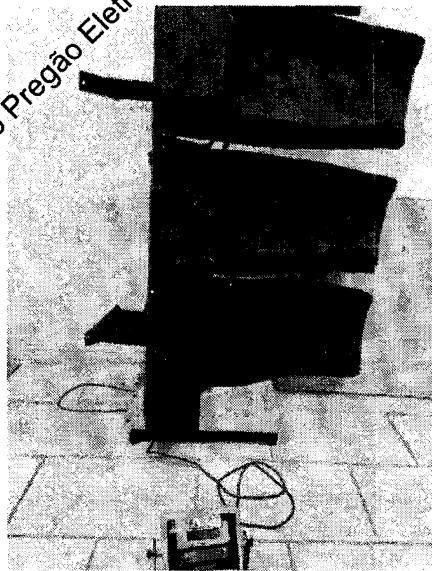
5.1 – PESO DO BANCO

40,70 kg * 9,81 = 399,3 N

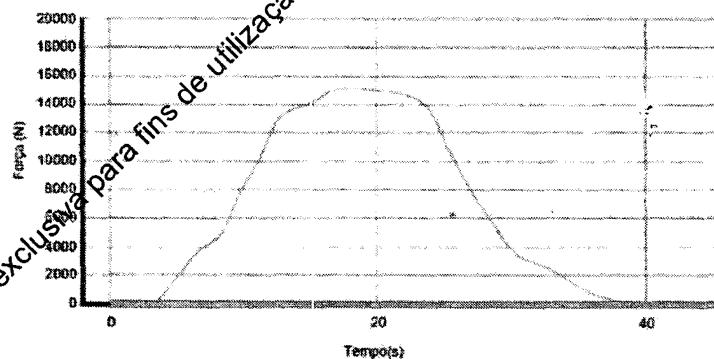
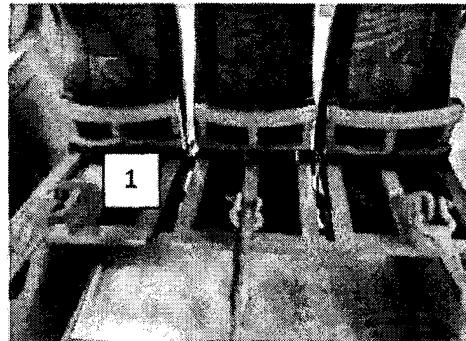
Força requerida: $15.093 \pm 200 \text{ N}$ Força atingida: $15.145 \pm 0,5\%$

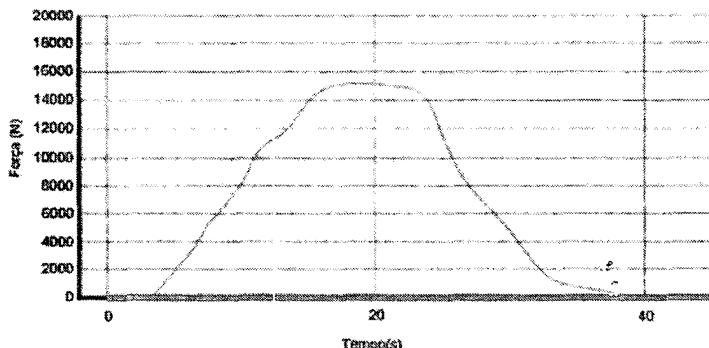
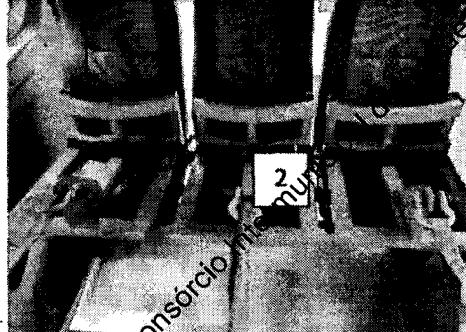
Força requerida: 15.093 ± 200 N Força atingida: $15.212 \pm 0,5\%$

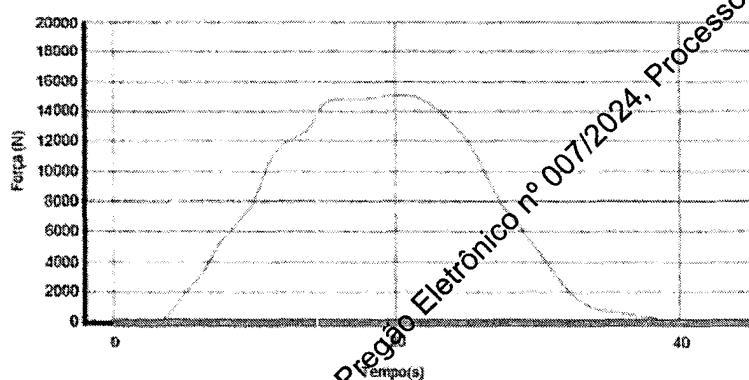
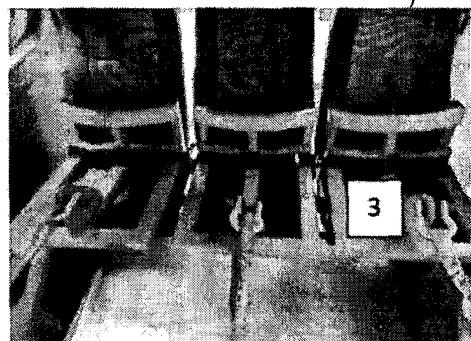
Força requerida: 15.093 ± 200 N Força atingida: $15.132 \pm 0,5\%$

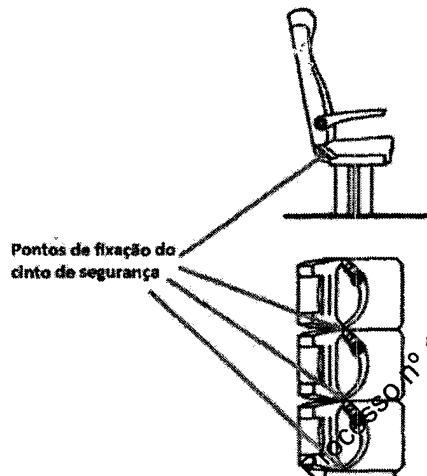
O desenho técnico a seguir contém as descrições técnicas das fixações e da estrutura do veículo.

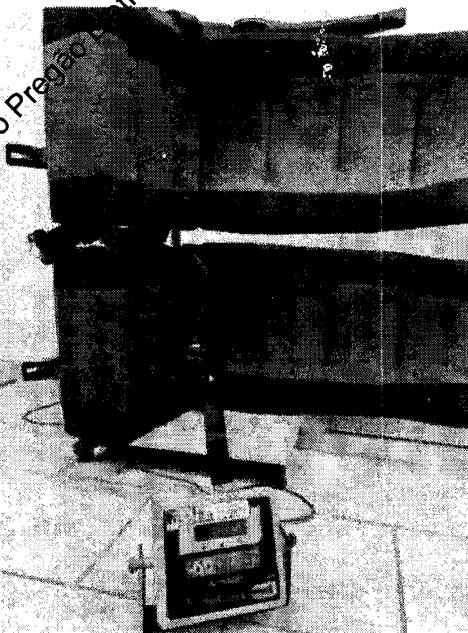
5.1 – PESO DO BANCO

$$29,90 \text{ kg} * 9,81 = 293,3 \text{ N}$$

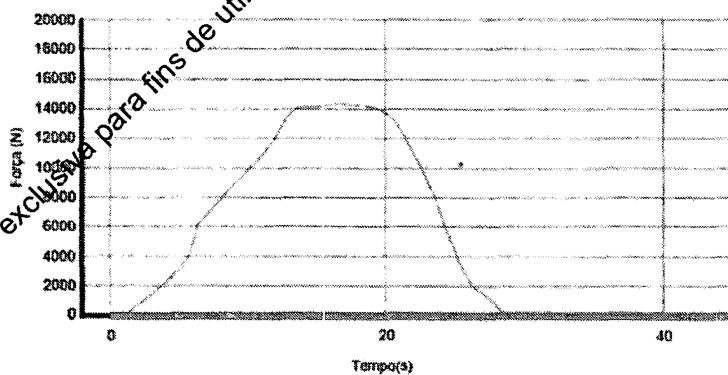
Força requerida: 14.033 ± 200 N Força atingida: $14.090 \pm 0,5\%$

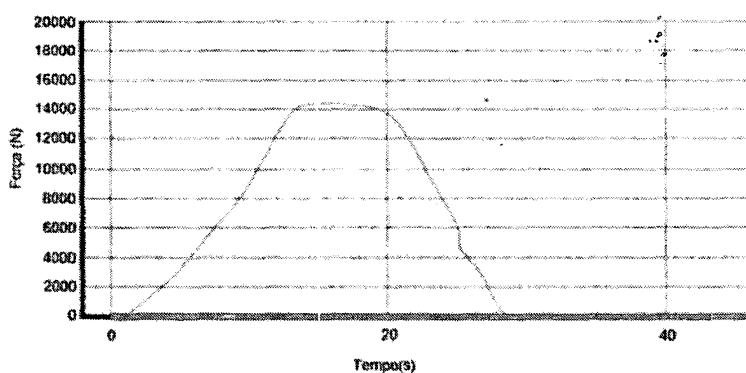
Força requerida: 14.033 ± 200 N Força atingida: $14.111 \pm 0,5\%$

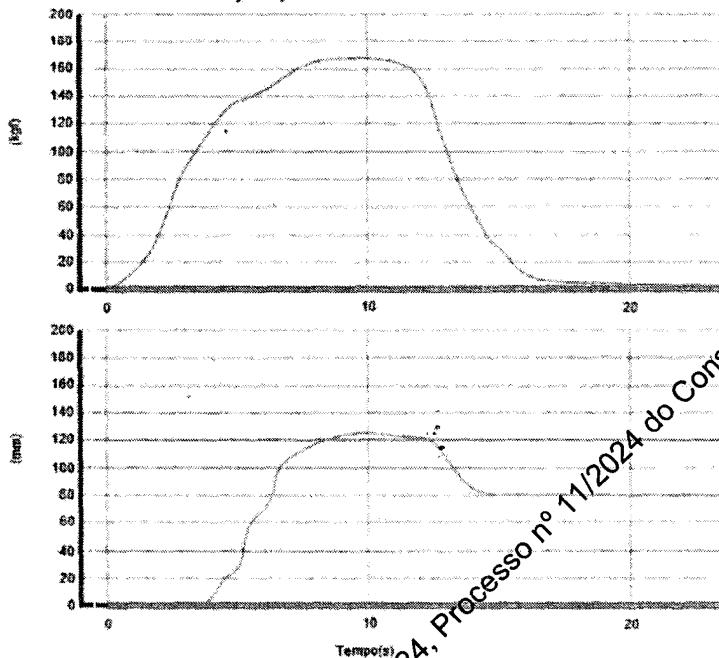
Força Aplicada X Deslocamento

Deslocamento:	124 mm	Força requerida:	154 kgf	Força atingida:	168 kgf
---------------	--------	------------------	---------	-----------------	---------

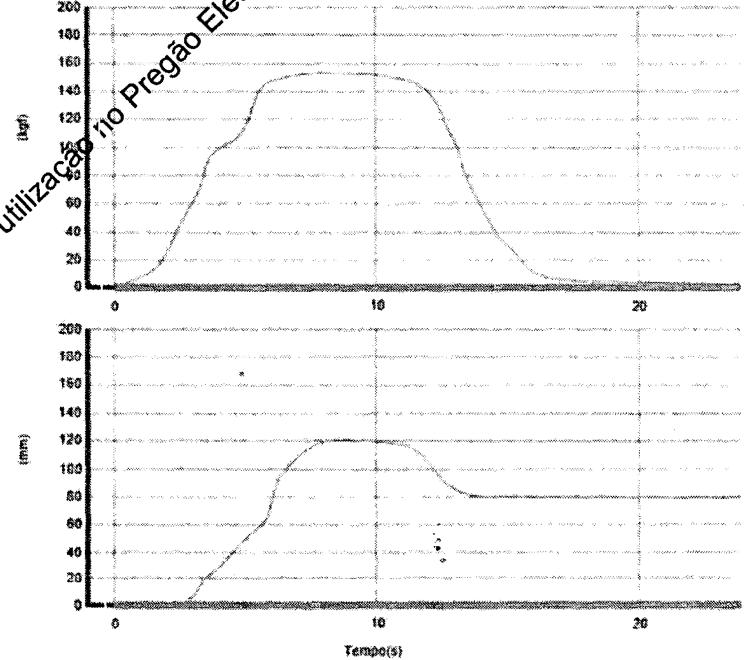
Força Aplicada X Deslocamento

Deslocamento:	120 mm	Força requerida:	134 kgf	Força atingida:	154 kgf
---------------	--------	------------------	---------	-----------------	---------

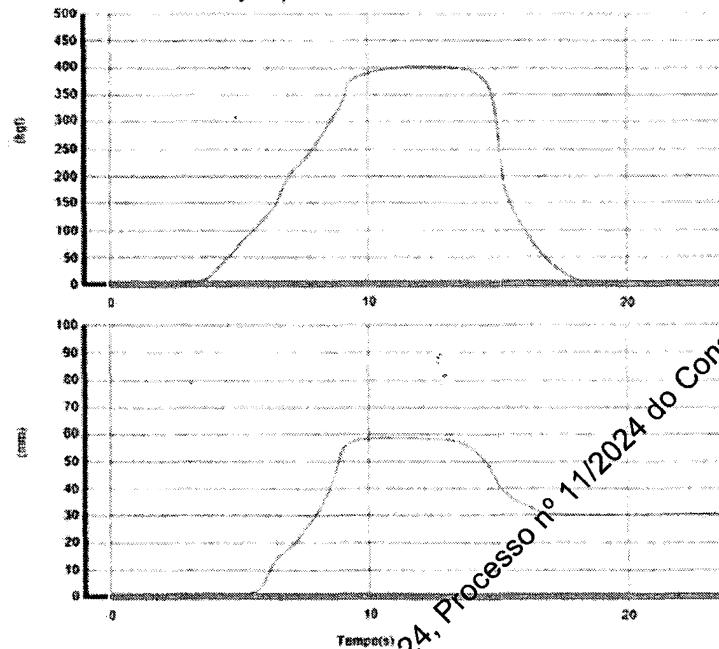
Força Aplicada X Deslocamento

Deslocamento:	58 mm	Força requerida:	390 kgf	Força atingida:	398 kgf
---------------	-------	------------------	---------	-----------------	---------

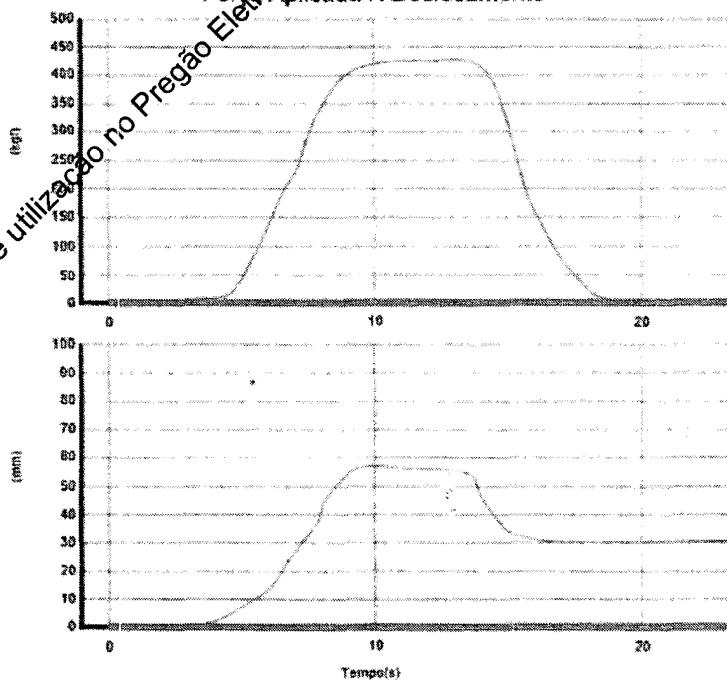
Força Aplicada X Deslocamento

Deslocamento:	57 mm	Força requerida:	390 kgf	Força atingida:	428 kgf
---------------	-------	------------------	---------	-----------------	---------

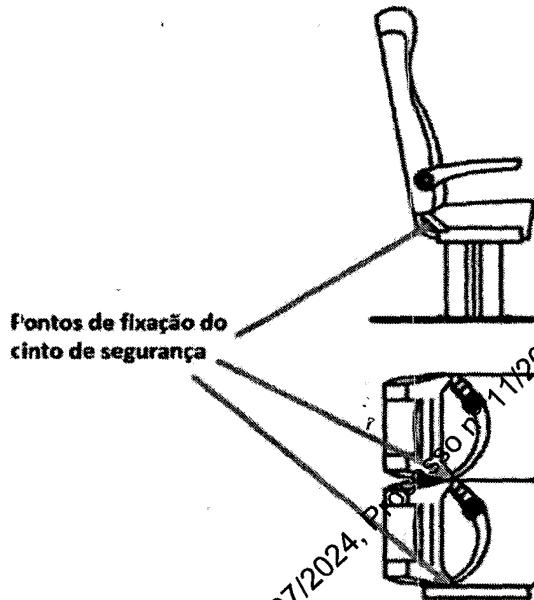
O desenho técnico a seguir contém as descrições técnicas dos banco a serem ensaiados.

Figura 1 – Desenho técnico demonstrando a estrutura técnica do banco unitário ensaiado.

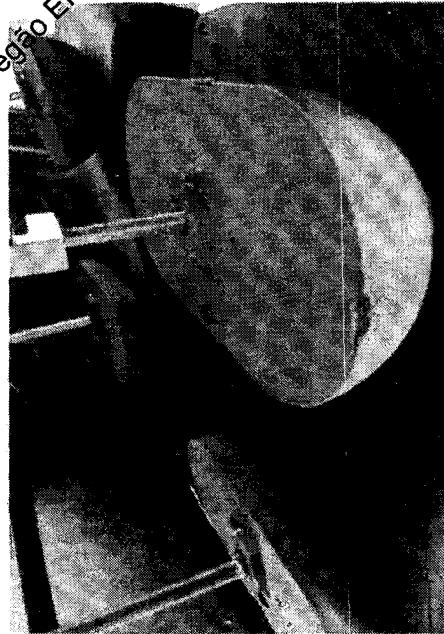
Figura 2 – Dispositivo do sistema ensaiado.

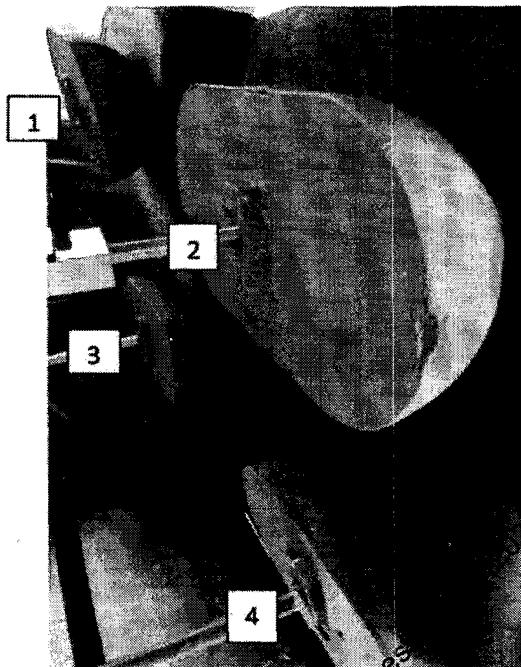
Figura 3 – Dispositivo do sistema ensaiado – forças aplicadas.

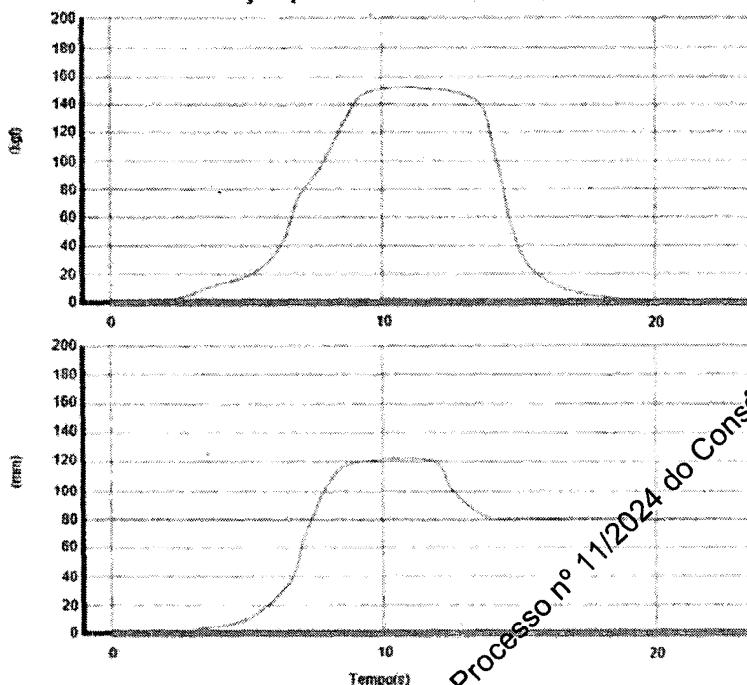
Força Aplicada X Deslocamento

Deslocamento:	121 mm	Força requerida:	134 kgf	Força atingida:	151 kgf
---------------	--------	------------------	---------	-----------------	---------

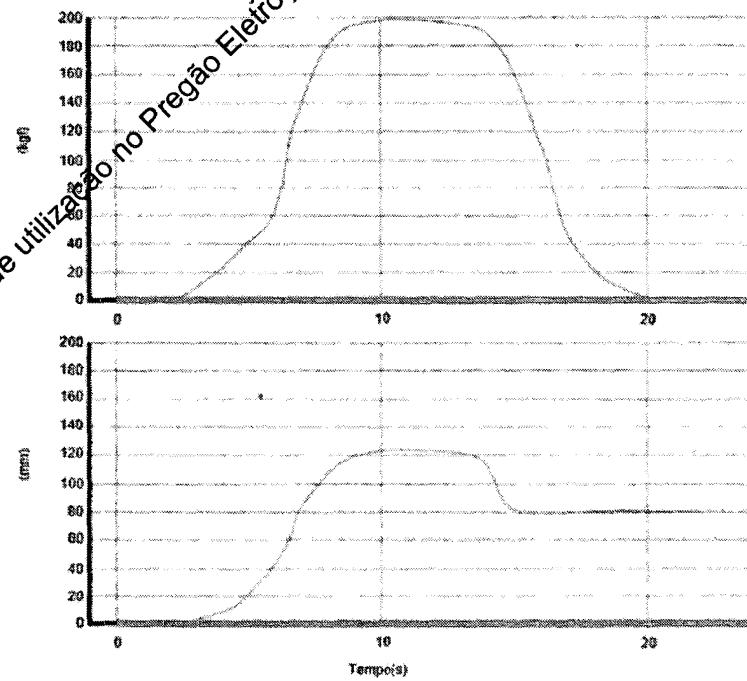
Força Aplicada X Deslocamento

Deslocamento:	122 mm	Força requerida:	134 kgf	Força atingida:	199 kgf
---------------	--------	------------------	---------	-----------------	---------

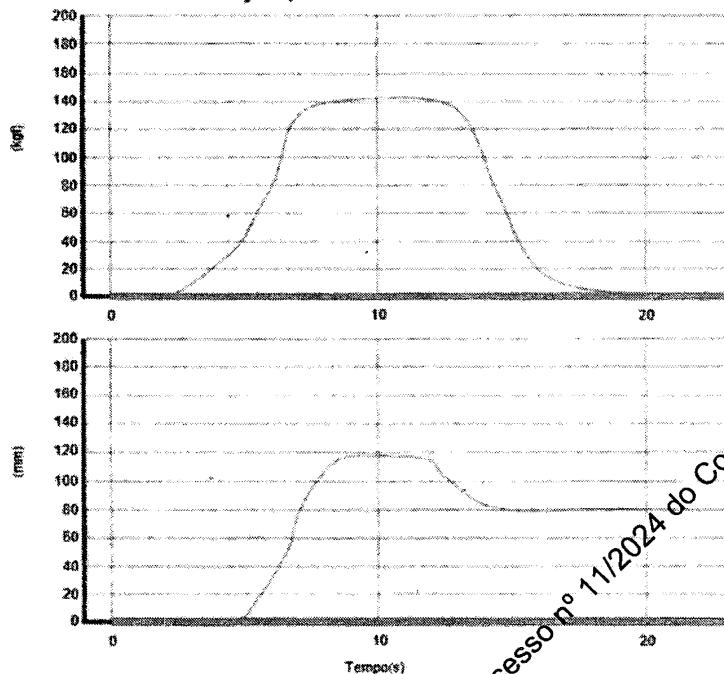
3º Módulo de carga
Força Aplicada X Deslocamento

Deslocamento:	118 mm	Força requerida:	134 kgf	Força atingida:	142 kgf
---------------	--------	------------------	---------	-----------------	---------

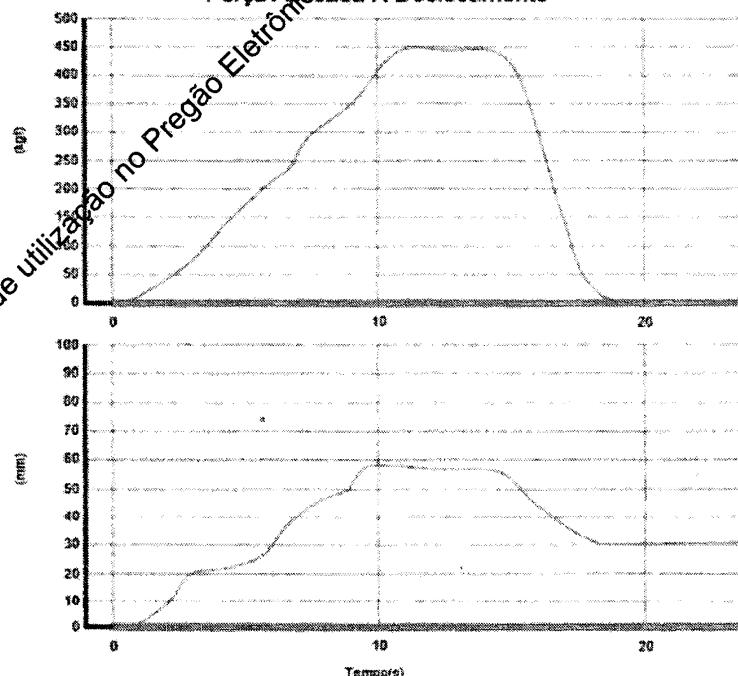
4º Módulo de carga
Força Aplicada X Deslocamento

Deslocamento:	58 mm	Força requerida:	390 kgf	Força atingida:	429 kgf
---------------	-------	------------------	---------	-----------------	---------

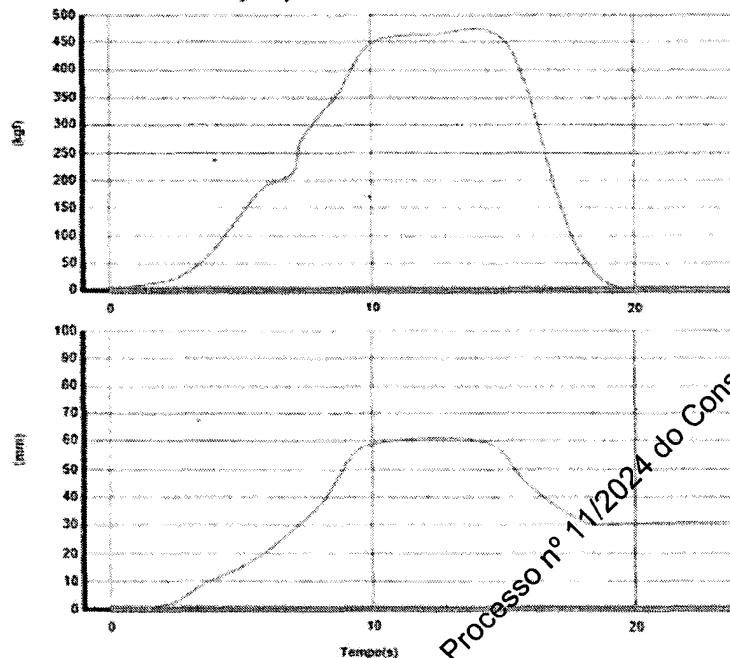
5º Módulo de carga
Força Aplicada X Deslocamento

Deslocamento:	60 mm	Força requerida:	390 kgf	Força atingida:	465 kgf
---------------	-------	------------------	---------	-----------------	---------

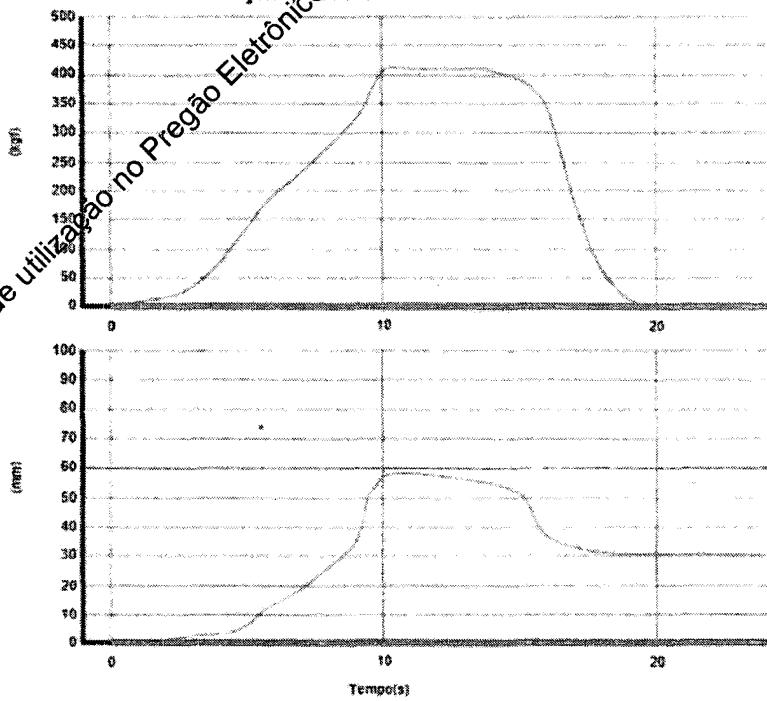
6º Módulo de carga
Força Aplicada X Deslocamento

Deslocamento:	58 mm	Força requerida:	390 kgf	Força atingida:	407 kgf
---------------	-------	------------------	---------	-----------------	---------

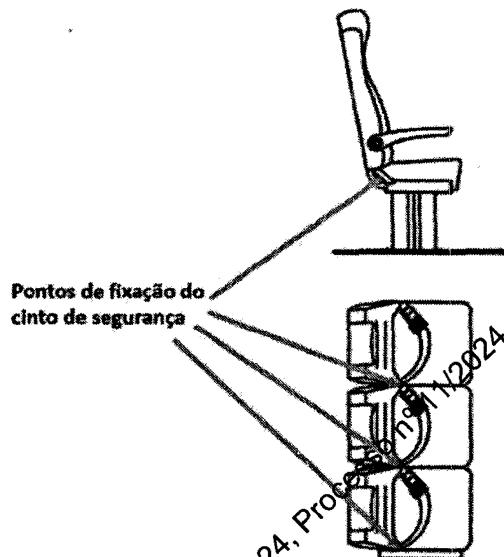
O desenho técnico a seguir contém as descrições técnicas dos banco a serem ensaiados.

Figura 1 – Desenho técnico demonstrando a estrutura técnica do banco triplô ensaiado.

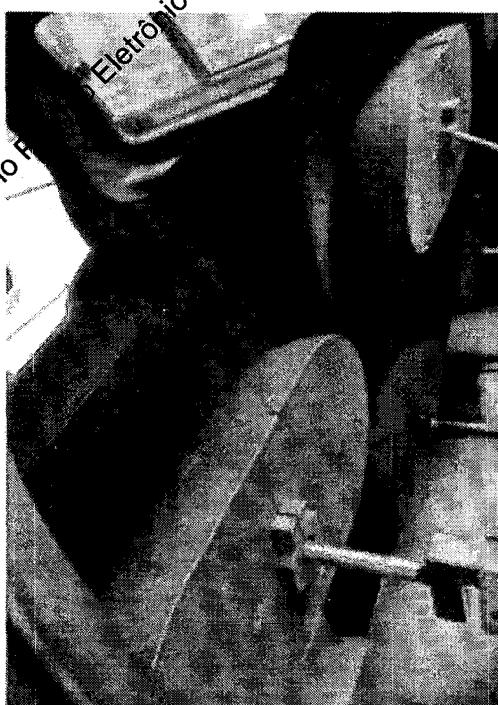
Figura 2 – Dispositivo do sistema ensaiado.

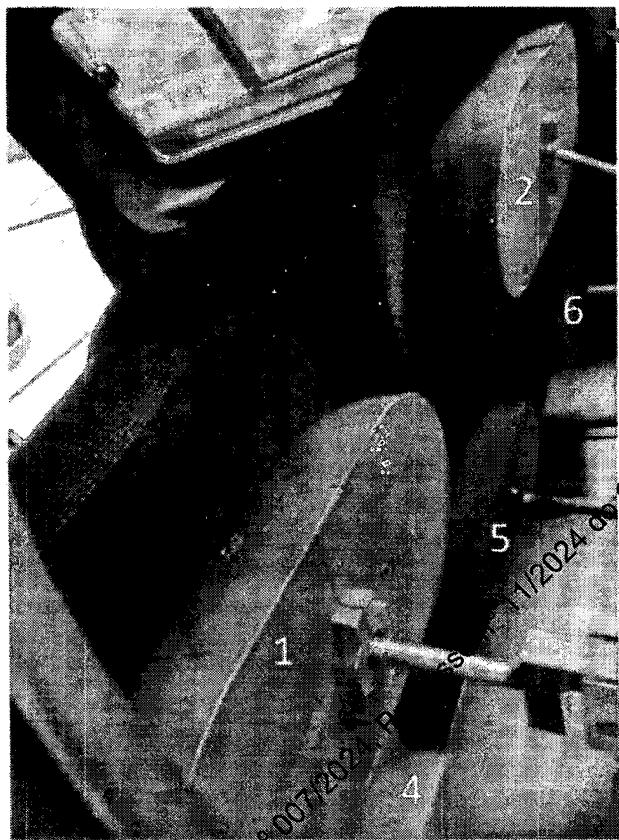
Figura 3 – Dispositivo do sistema ensaiado – forças aplicadas.
